MIRANDOLA

Il Duomo rinasce più leggero... velocemente

Il progetto per uno degli interventi più rilevanti della ricostruzione

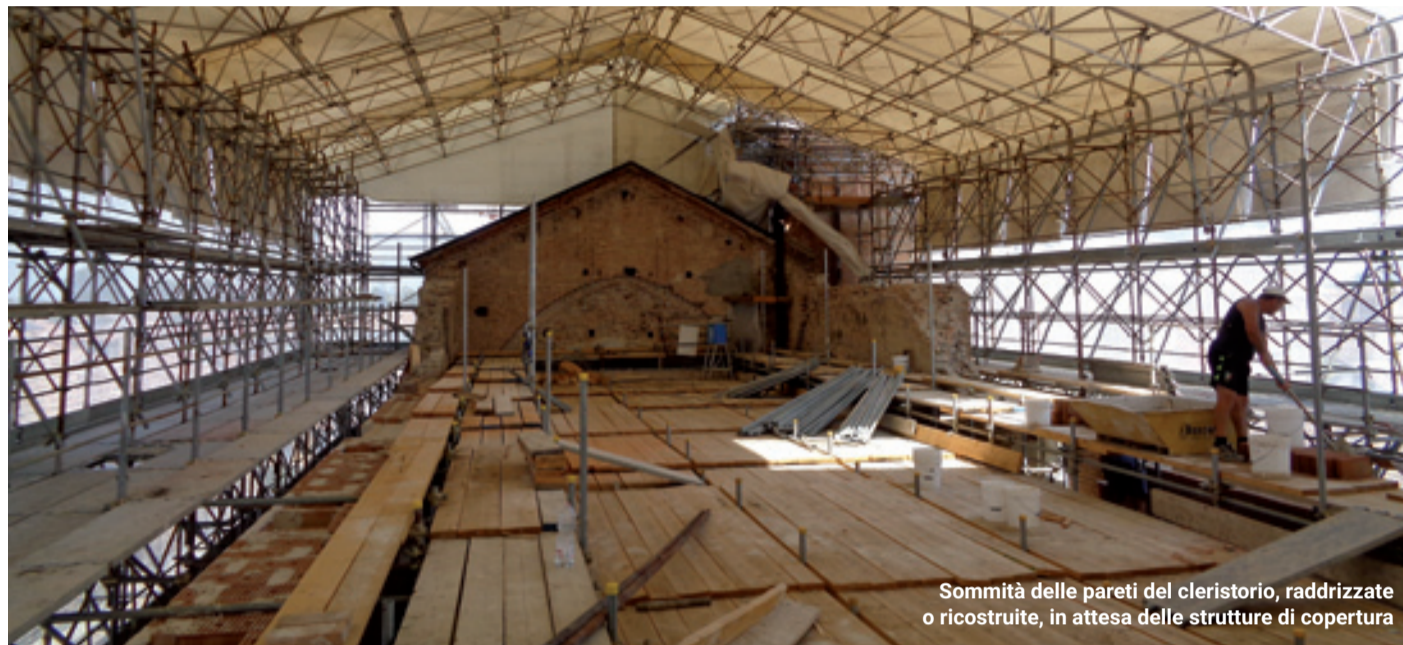
Sommità delle pareti del cleristorio, raddrizzate o ricostruite, in attesa delle strutture di copertura

I lavori più impegnativi già eseguiti sono stati quelli del raddrizzamento dei muri del cleristorio che avevano un fuori-piombo di circa 35 centimetri e la ricostruzione di parte degli stessi muri con le predisposizioni per gli agganci delle nuove strutture lignee della parte superiore e delle coperture. Sono stati

Terminato il raddrizzamento dei muri, è stato effettuato un rilievo di precisione dell'assetto completo della sommità delle pareti della navata centrale. Trattandosi di edifici storici, infatti, la sommità dei muri della navata centrale non descrive un rettangolo perfetto, ma una forma composta da linee curve, difficili da seguire con elementi prefabbricati.

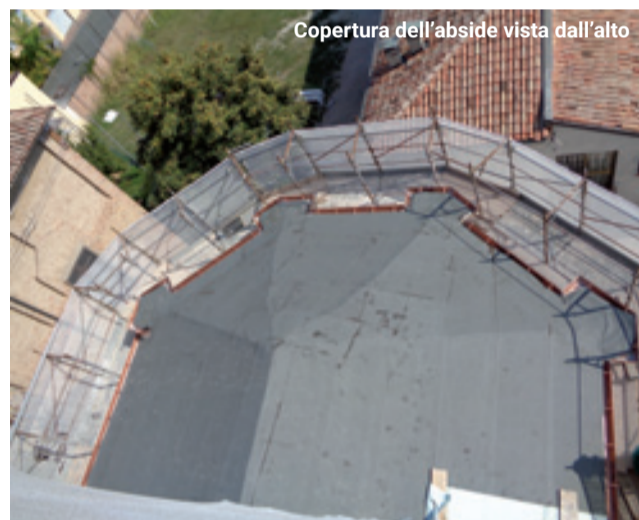
Copertura dell'abside vista dall'alto

Le strutture di copertura dell'abside sono risultate in buono stato e pertanto sono state conservate e consolidate solo puntualmente.

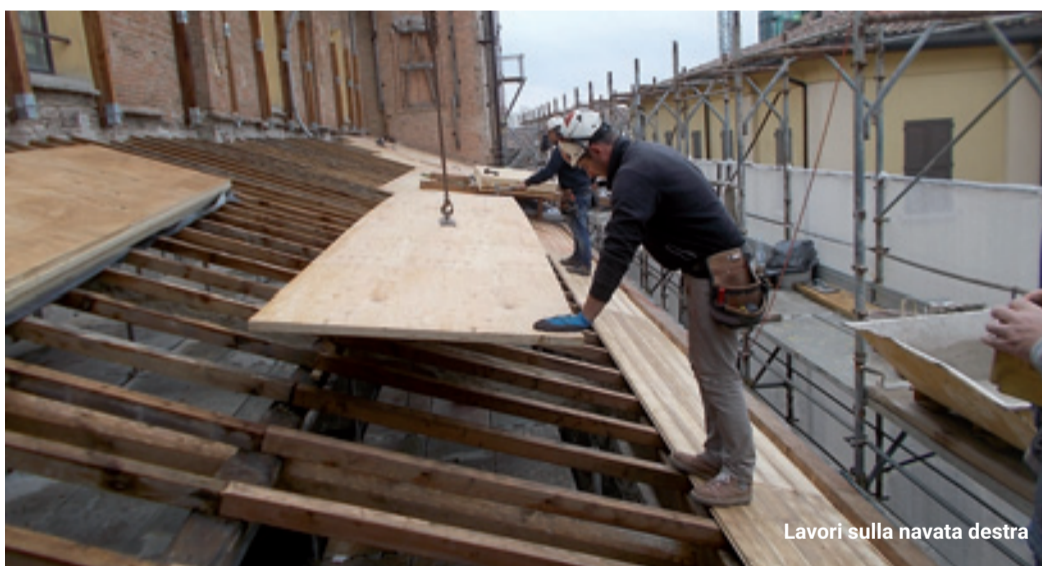
Lavori sulla navata destra

Infine sono stati completati i tetti delle navate laterali con il restauro dei tetti della navata destra e il rifacimento completo del tetto della navata sinistra. Anche il tetto del coro, nella parte absidale è stato completato.
